BIA-Report 11/97

Dokumentation Staubexplosionen

Analyse und Einzelfalldarstellung

Verfasser: Arno Jeske, Hartmut Beck
Berufsgenossenschaftliches Institut für
Arbeitssicherheit — BIA des HVBG, Sankt Augustin

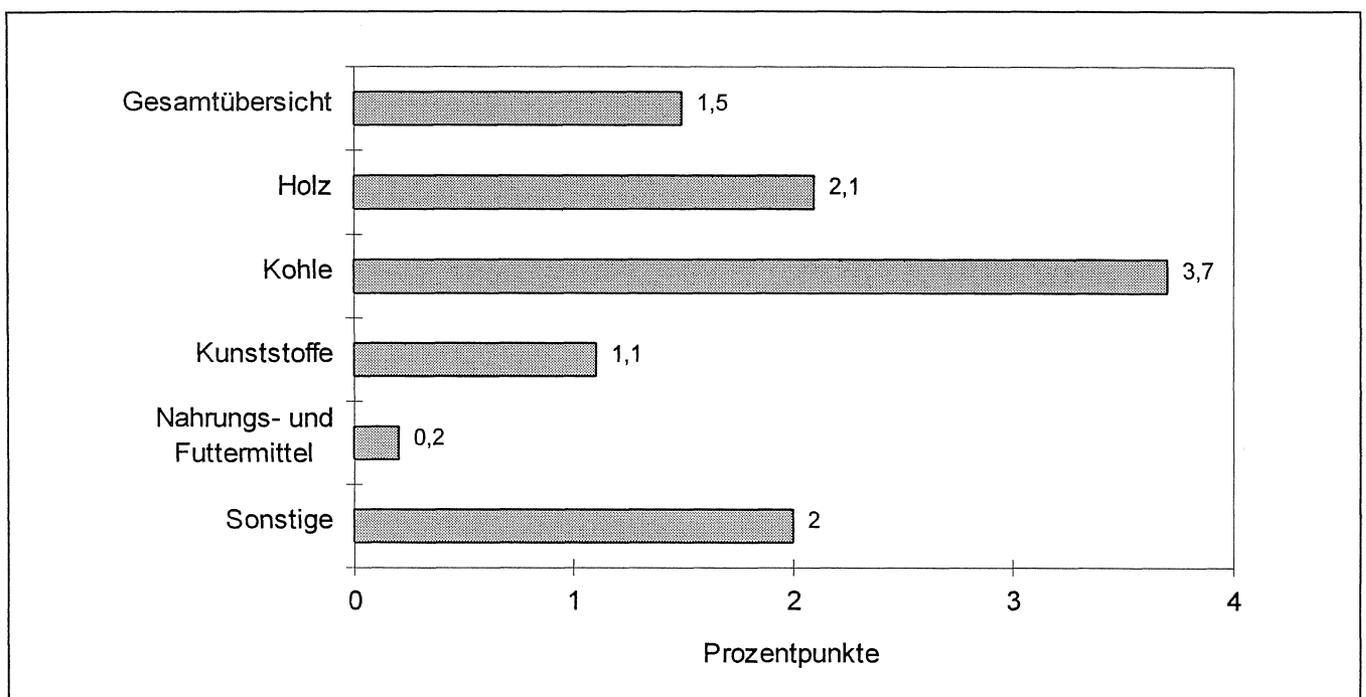
Abbildung 1:
Anteilsänderungen der Entstaubungsanlagen in den Staubgruppen

tungsstand von 1980 zu beobachten. Abbildung 1 gibt einen Überblick über die Anteilsänderungen der Anlagengruppe Entstaubungsanlagen und Abscheider in Prozentpunkten gegenüber dem Auswertungsstand 1985 sowohl in der Gesamtübersicht als auch in den Staubgruppen.

Zweifelsohne sind diese Zunahmen auf die ständig steigenden Anforderungen hinsichtlich des Arbeits- und Umweltschutzes zurückzuführen, die den vermehrten Einsatz von Entstaubungsanlagen erforderlich machen. Gerade der

Einsatz hochwertiger filternder Abscheider beinhaltet ein nicht zu unterschätzendes Staubexplosionsrisiko. Es fällt auf, daß die Zunahme gerade in den Industriebereichen besonders ausgeprägt ist, in denen in der Vergangenheit relativ geringe Anforderungen an die Staubabscheidung gestellt wurden. In den Bereichen, in denen schon immer hohe Anforderungen hinsichtlich des Erfassens und Abscheidens von Stäuben zu erfüllen waren, z.B. in der chemischen Industrie, sind dagegen verhältnismäßig geringe Anteiländerungen zu verzeichnen.

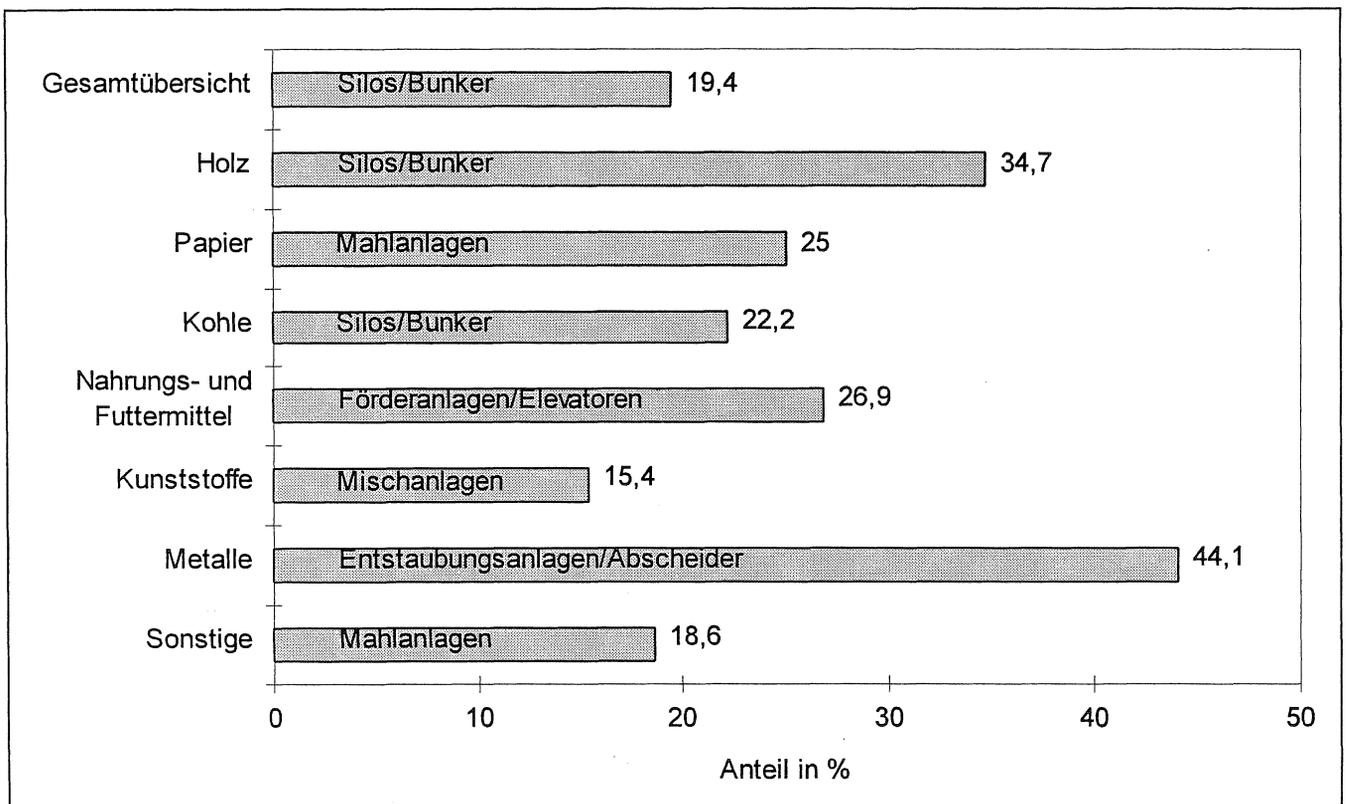
Abbildung 2:
Anteil der am häufigsten betroffenen Anlagen in den Staubgruppen

Deutliche Unterschiede treten im Vergleich zur Gesamtübersicht (Tabelle 1) in den Tabellen 2 bis 8 auf, in denen die von Staubexplosionen betroffenen Anlagengruppen innerhalb der einzelnen Staubgruppen aufgeführt sind. Die unterschiedlichen Gefahrenpotentiale in den verschiedenen Industriezweigen sind hier z.T. sehr deutlich erkennbar. Eine Übersicht über die in den einzelnen Staubgruppen am häufigsten betroffenen Anlagen zeigt Abbildung 2.

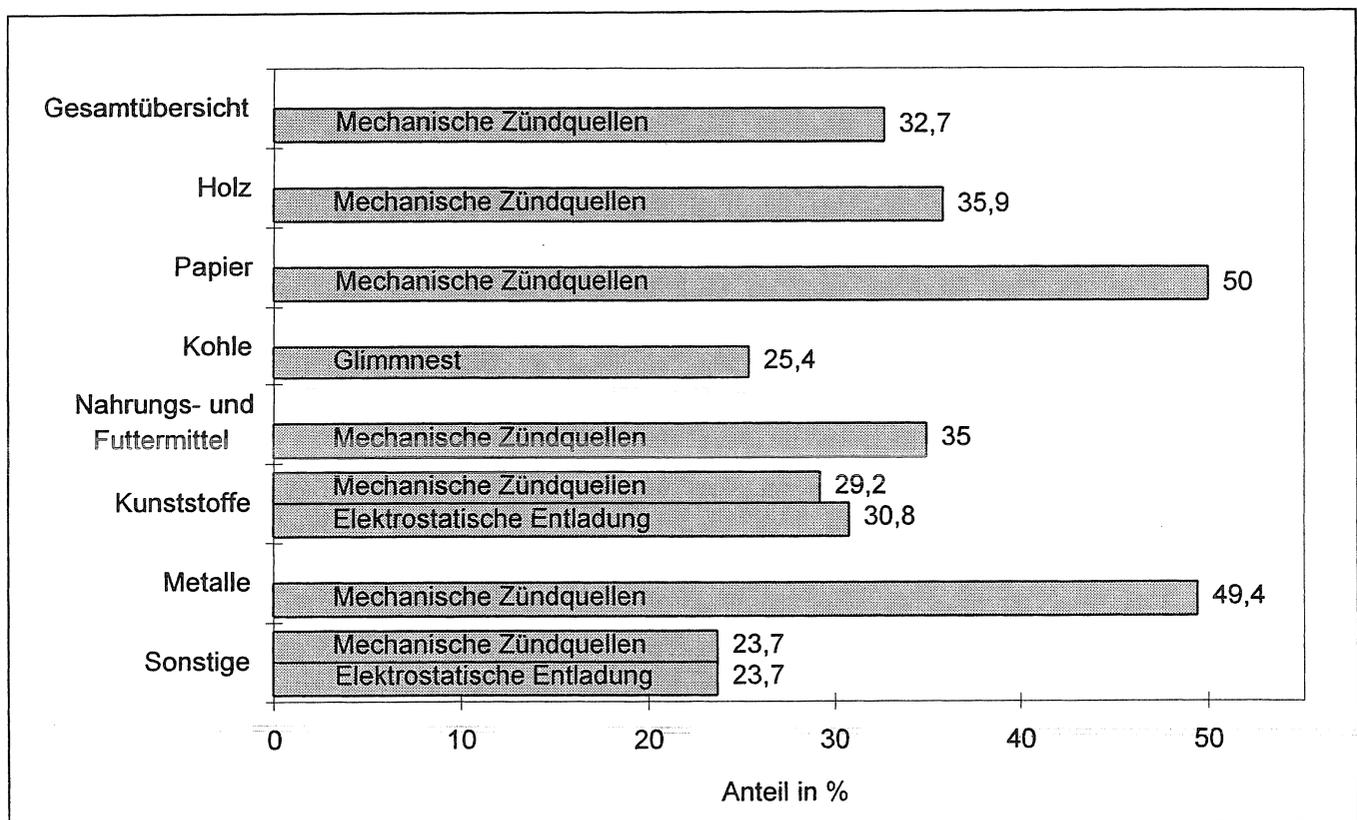
Abbildung 3:
Anteil der am häufigsten aufgetretenen Zündquellen in den Staubgruppen

In den Tabellen 9 bis 16 werden die Anteile der explosionsauslösenden Zündquellen aufgezeigt. Welche Zündquellen in den einzelnen Staubgruppen am häufigsten aufgetreten sind, zeigt Abbildung 3 (siehe Seite 16).

Es wird deutlich, daß die „mechanischen Zündquellen“ (mechanische Funken und mechanische Erwärmung) außer in der Staubgruppe Kohle/Torf jeweils den größten Anteil aufweisen. Wie schon im BIA-Report 2/87 ausgeführt, wird das Zündverhalten mechanisch erzeugter Funken in der Regel stark überbewertet.

Weniger erfreulich erscheint dagegen die Feststellung, daß der Anteil unbekannt gebliebener Zündquellen, d.h. der nicht aufgeklärten Entzündungsursachen, im ganzen gesehen nicht geringer geworden ist. In der Staubgruppe „Metalle“ läßt sich sogar eine Zunahme von fast 11 % feststellen. Mit einem Anteil von 26 % sind damit die als unbekannt ausgewiesenen Entzündungsvorgänge im Zusammenhang mit Metallstäuben be-

sonders stark vertreten und stellen dort die zweithäufigste „Zündursache“ dar.
